**АКТ**  
**технического состояния объекта культурного наследия**  
**(здания, строения, сооружения, помещения, отнесенного**  
**к недвижимому культурному наследию)**  
**на «09» февраля 2024 г.**

№ 24-24

«Дом Сагировых, в котором размещался зимний клуб приказчиков»  
(наименование объекта культурного наследия в соответствии с документом о постановке на государственную охрану)

## МАТЕРИАЛЫ ФОТОФИКСАЦИИ

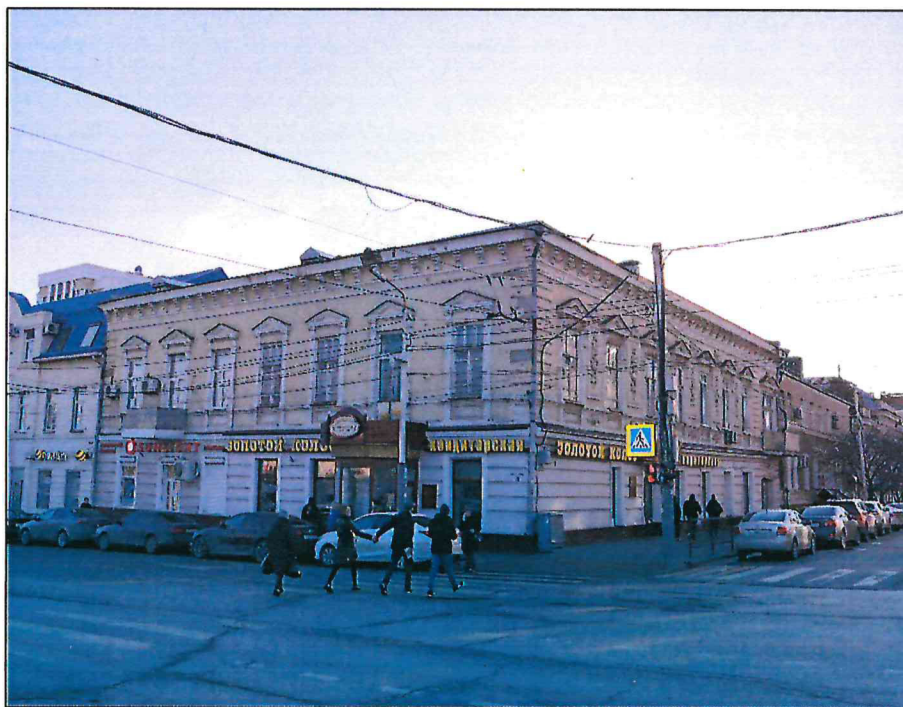
1. Вид объекта с северо-востока. Фото 2024 г.

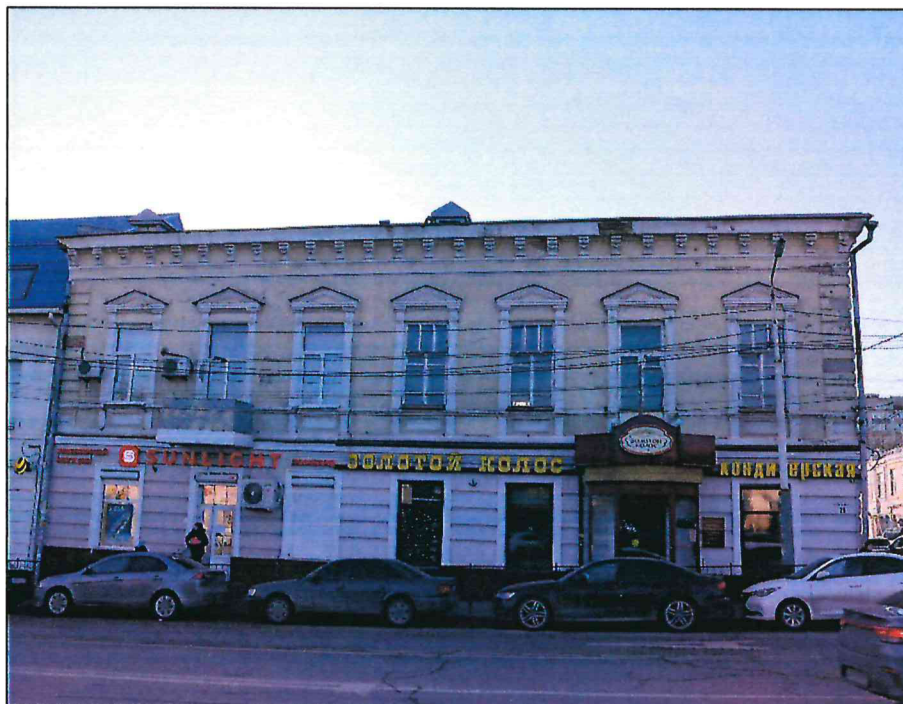
2. Парадный восточный фасад Объекта. Фото 2024 г.

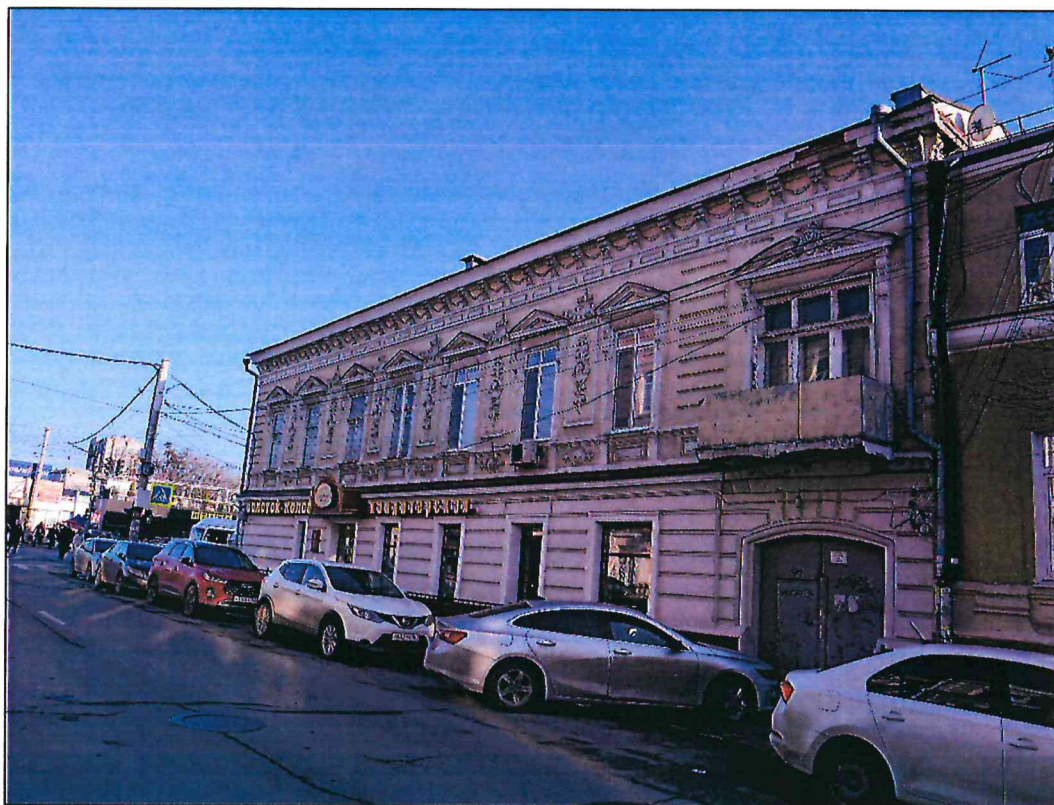
3. Парадный северный фасад Объекта. Фото 2024 года.

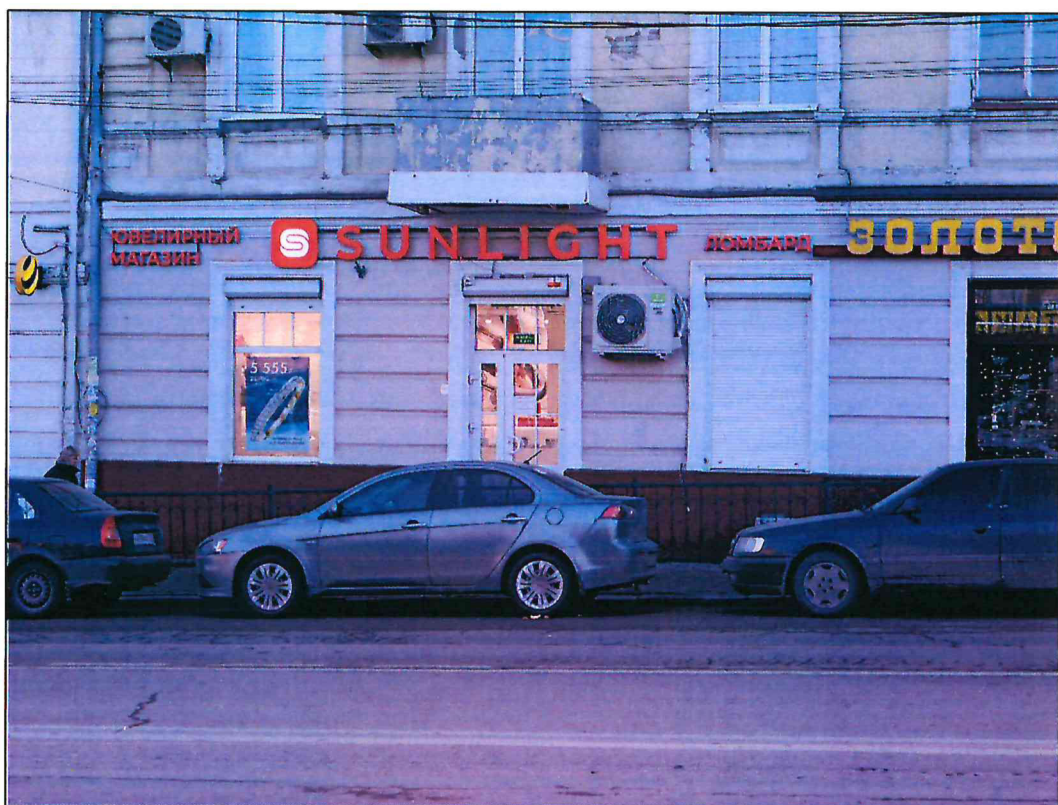
4. Фрагмент парадного восточного фасада в уровне первого этажа.  
Фото 2024 года.

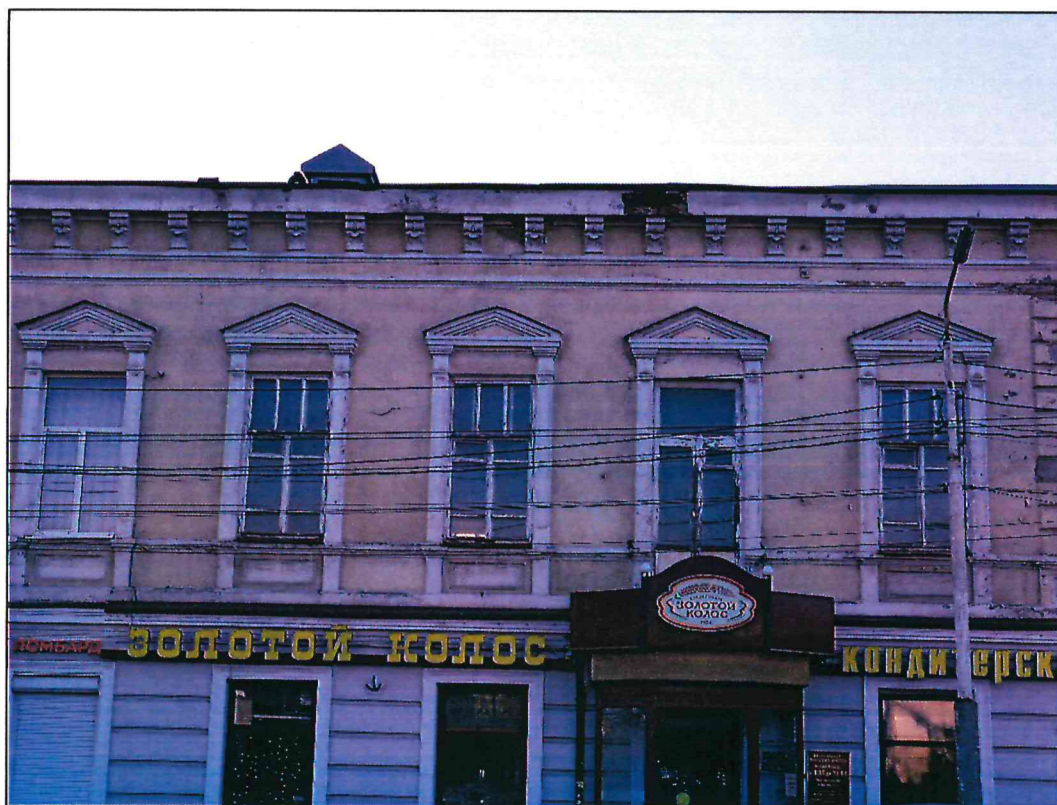
5. Фрагмент парадного восточного фасада в уровне второго этажа. Фото 2024 года.

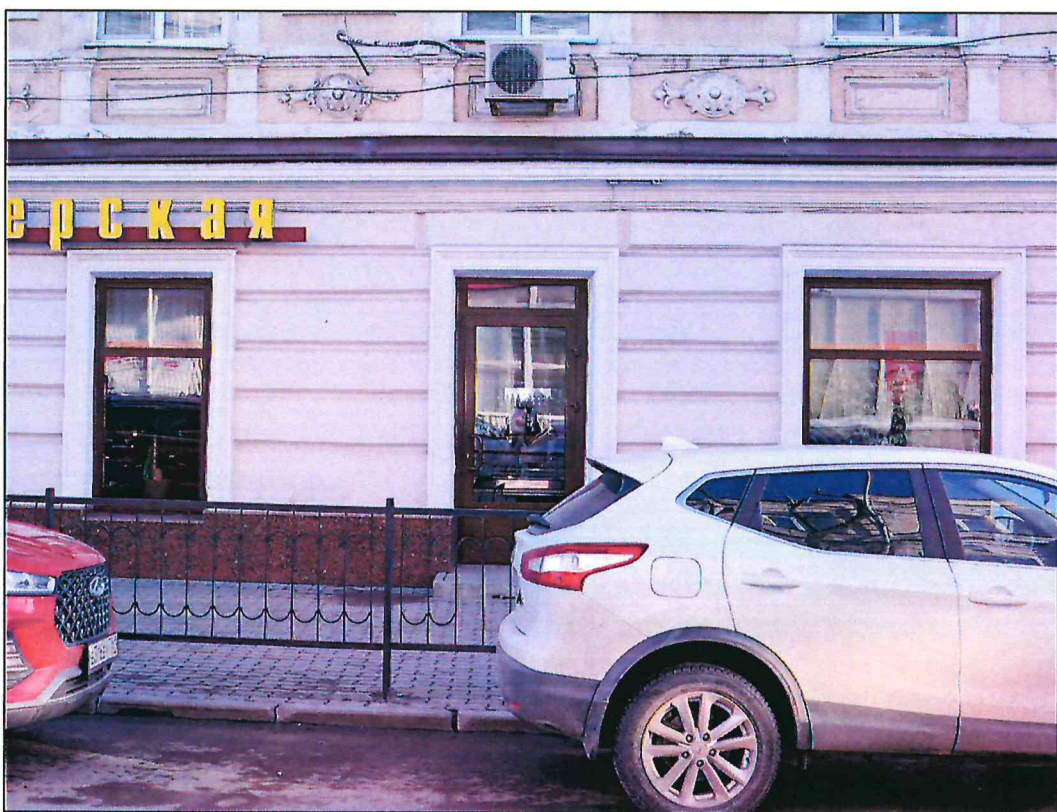
6. Фрагмент парадного северного фасада в уровне первого этажа. Фото 2024 года.

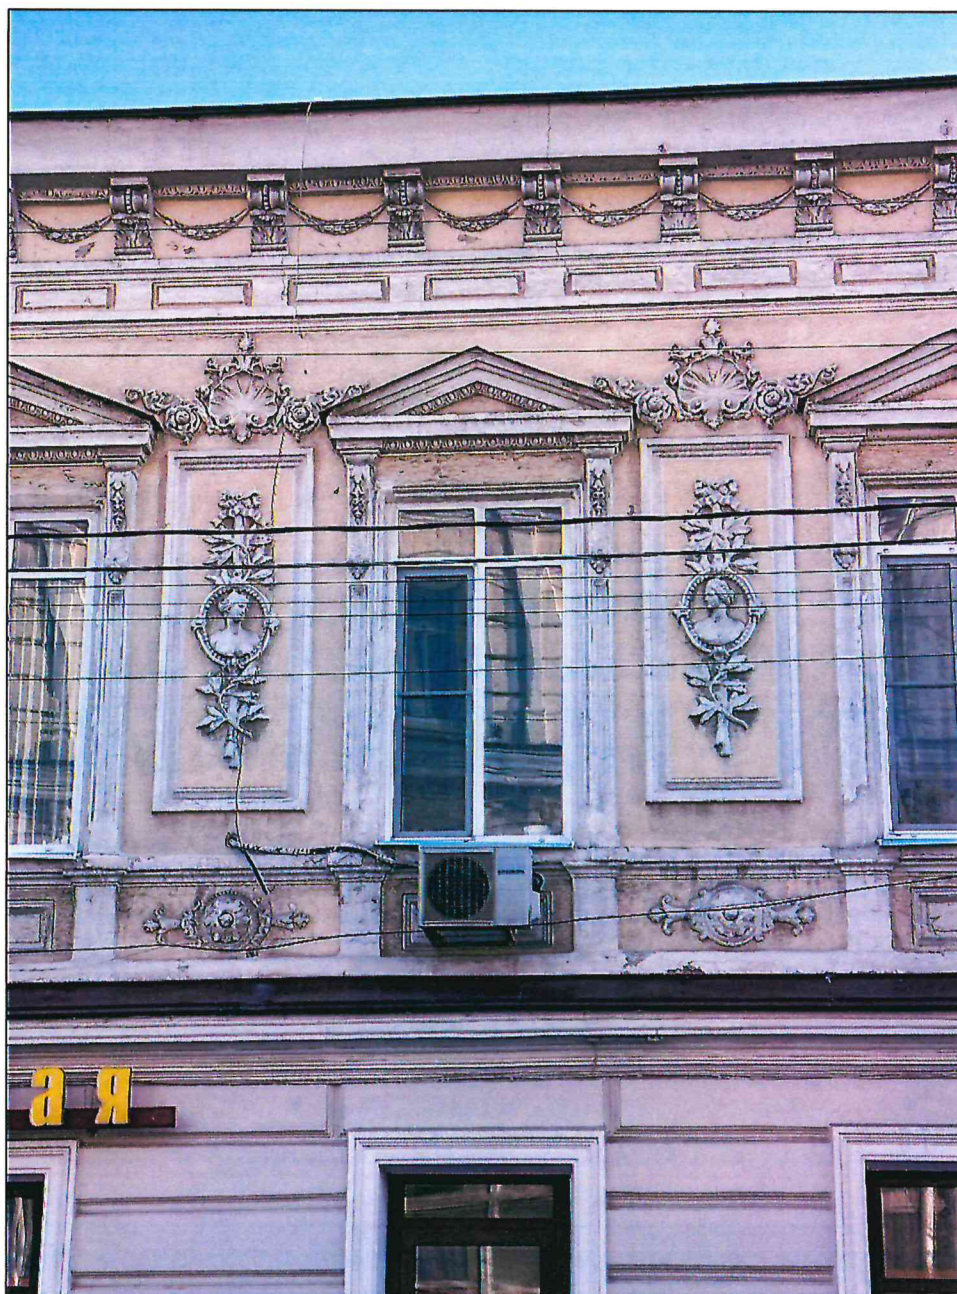
7. Фрагмент парадного северного фасада Объекта в уровне второго этажа.  
Фото 2024 года.

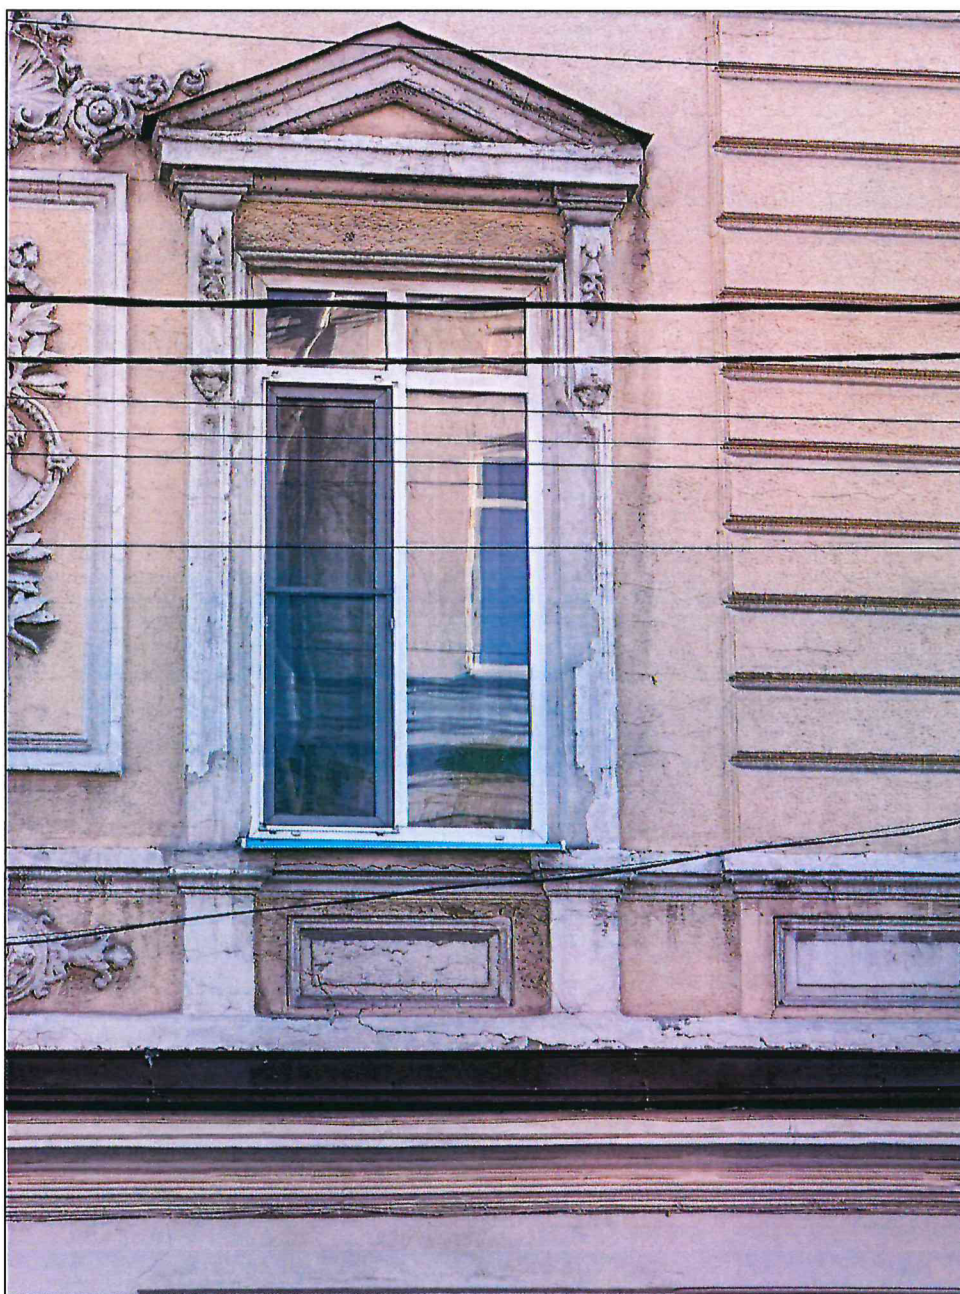
8. Фрагмент парадного северного фасада Объекта в уровне второго этажа.  
Фото 2024 года.

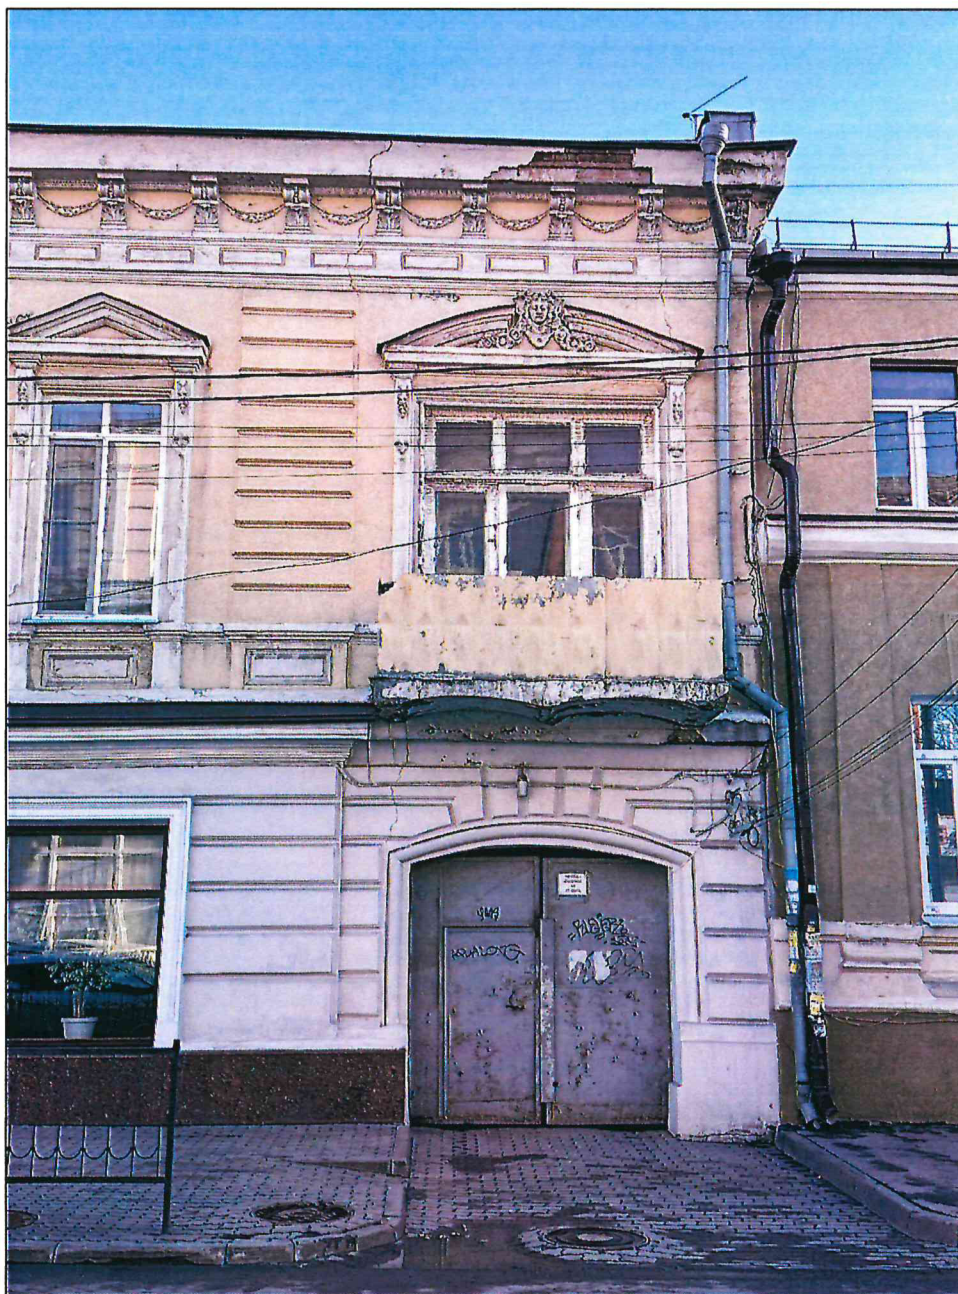
9. Фрагмент парадного северного фасада Объекта. Фото 2024 года.

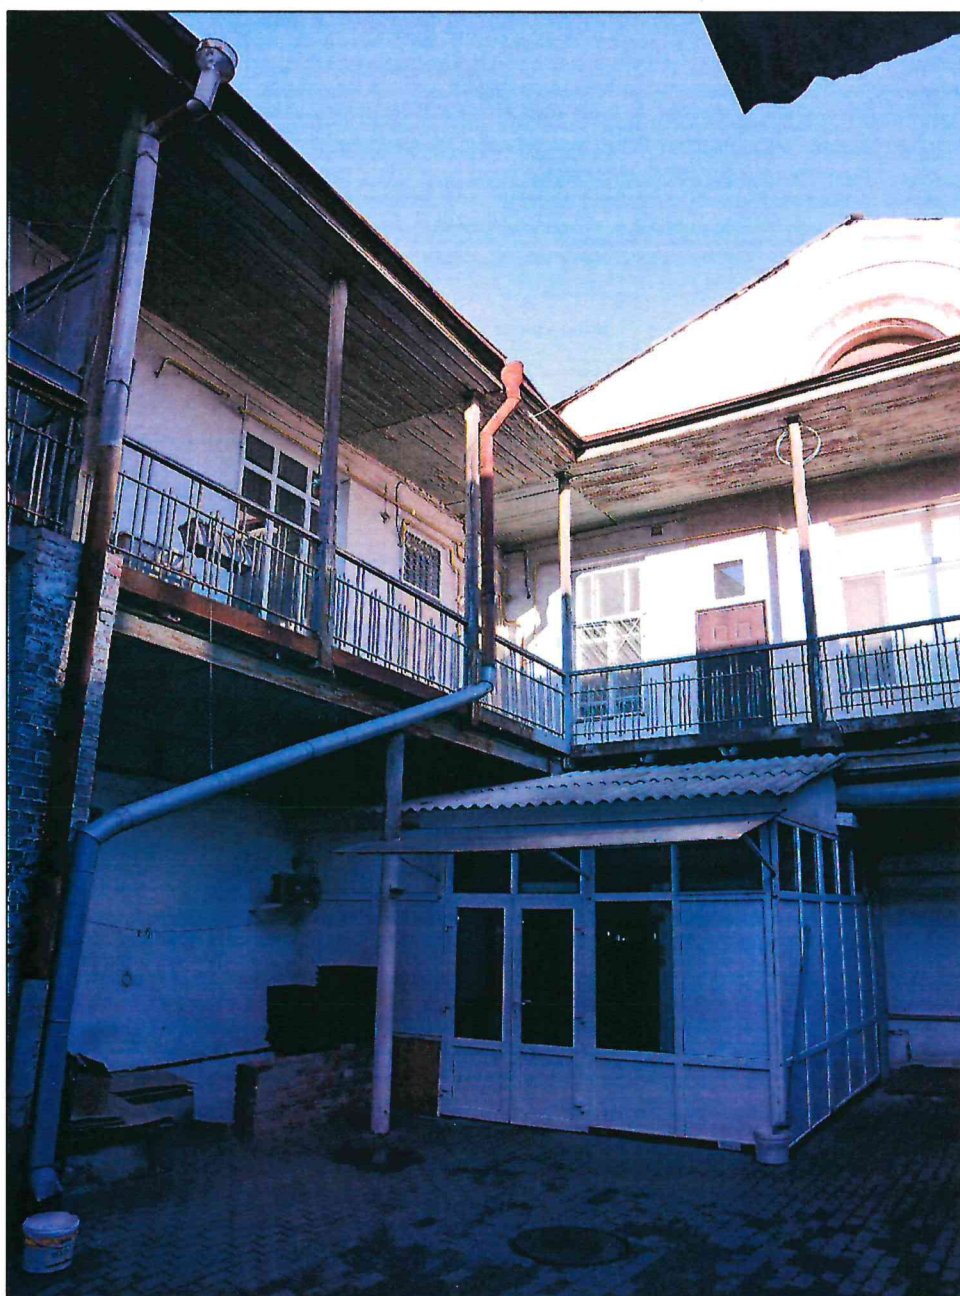
10. Дворовые фасады Объекта. Вид с юго-запада.

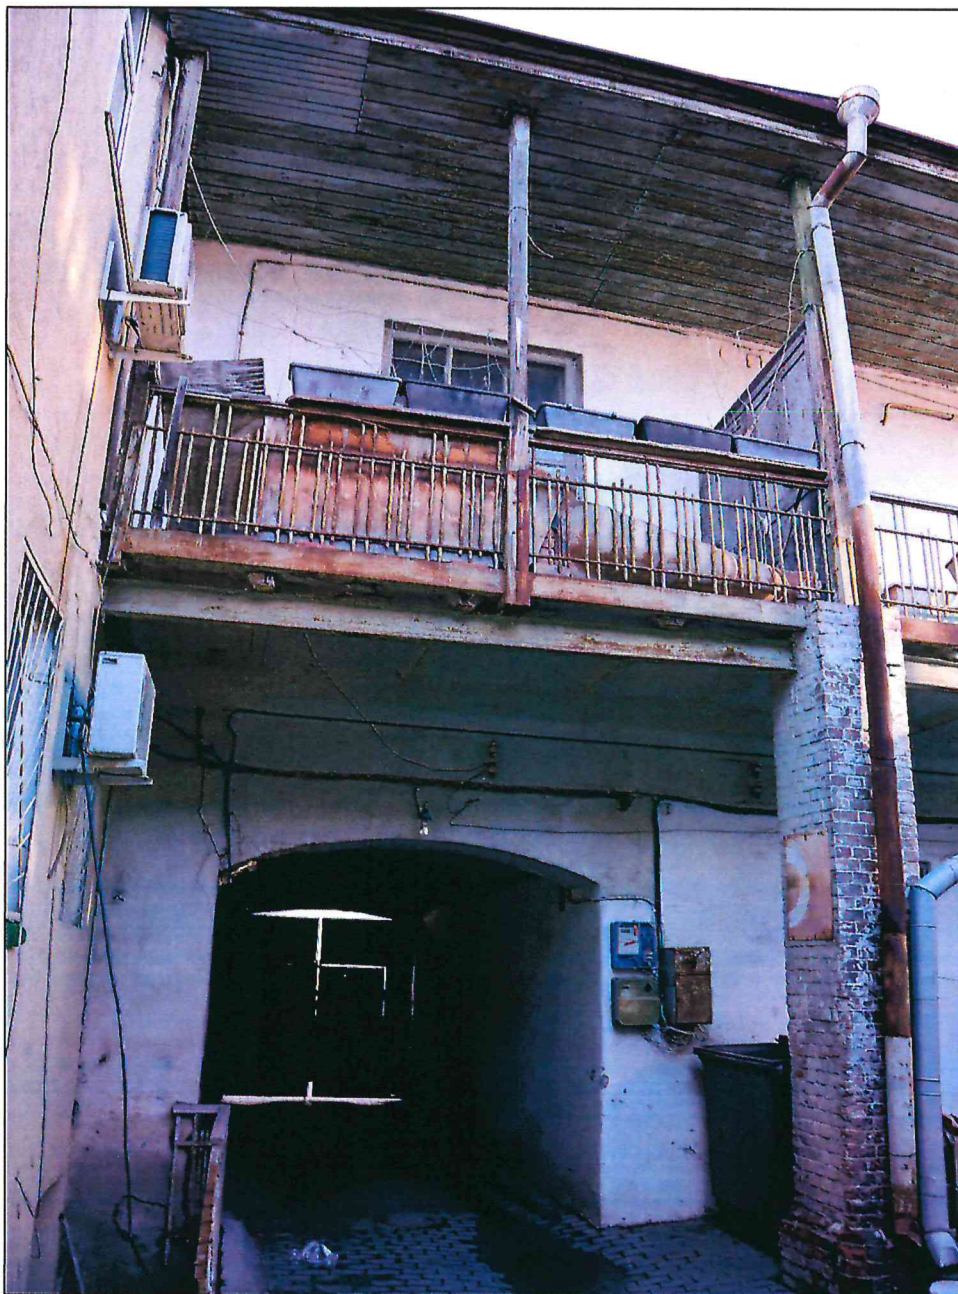
11. Дворовый южный фасад Объекта. Фото 2024 года.

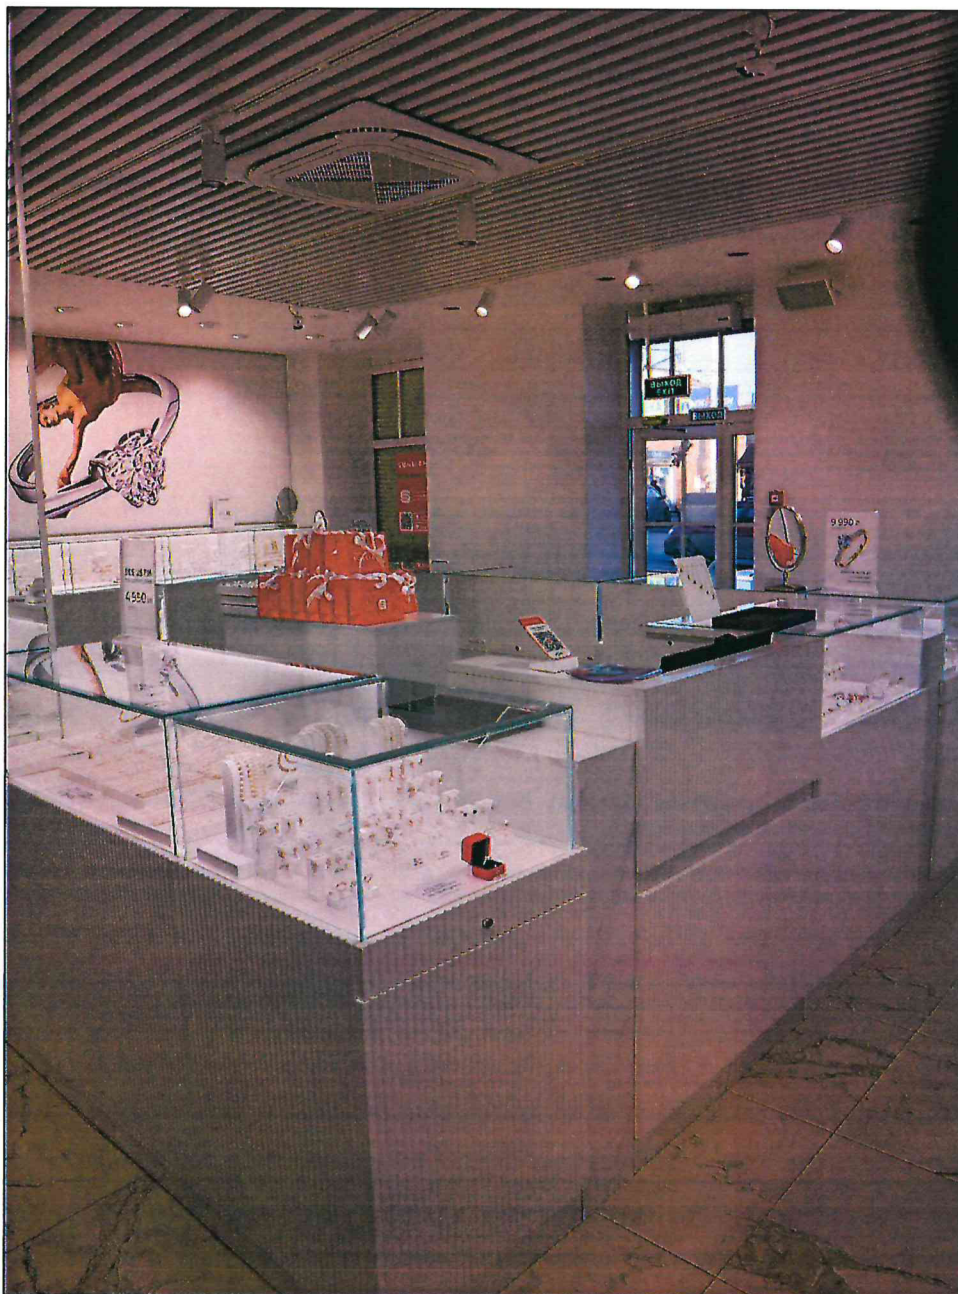
12. Фрагмент интерьера помещения первого этажа. Фото 2024 года.

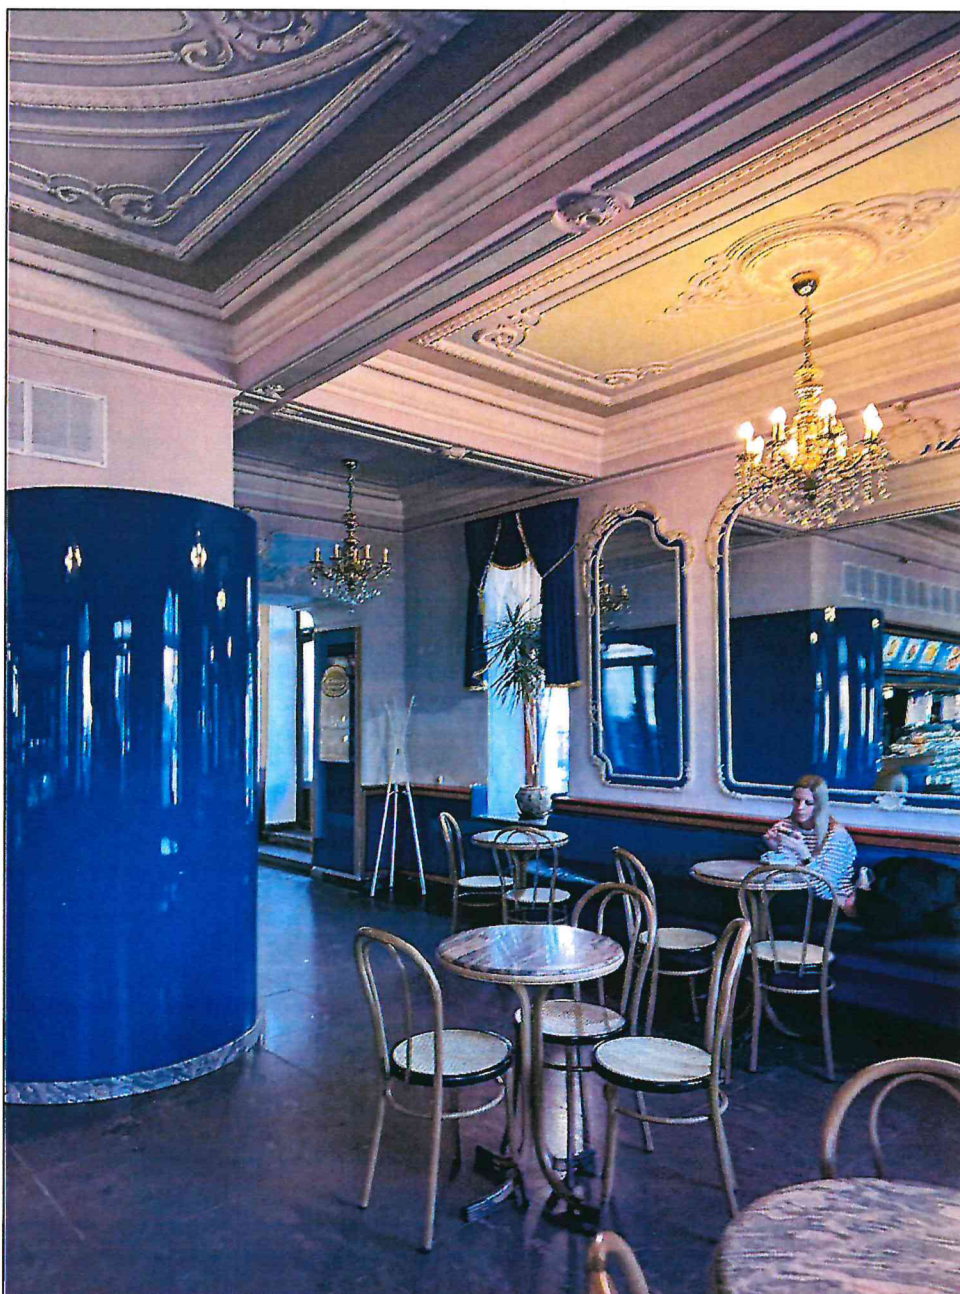
13. Фрагмент интерьера помещения первого этажа. Фото 2024 года.

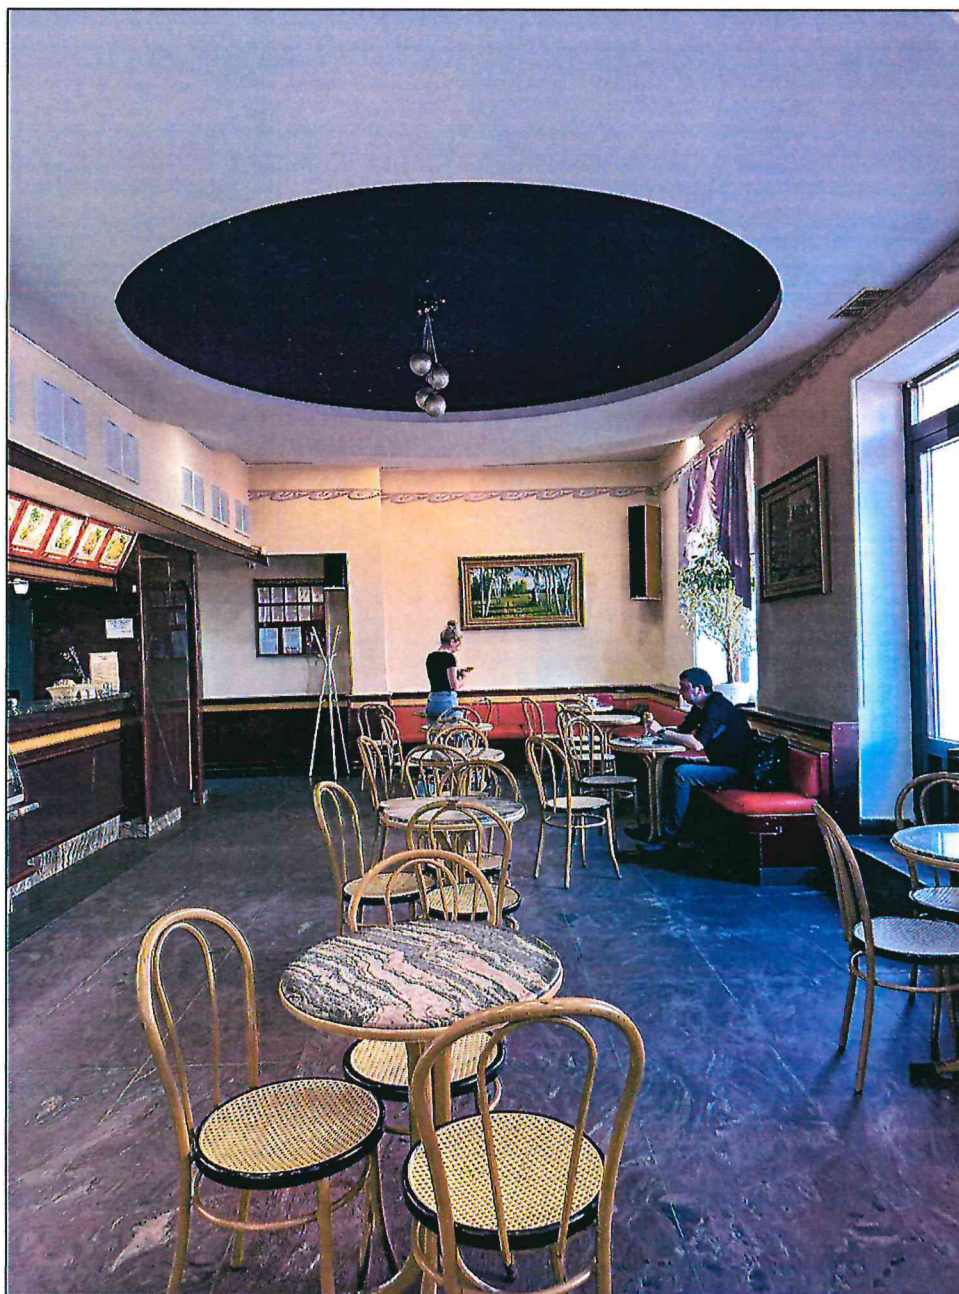
14. Фрагмент интерьера помещения первого этажа. Фото 2024 года.
