**АКТ**  
**технического состояния объекта культурного наследия**  
**(здания, строения, сооружения, помещения, отнесенного**  
**к недвижимому культурному наследию)**  
**на «1 декабря» 2023 г.**

№ 44-24

«Доходный дом В.С. Роева».

«Доходный дом М.Г. Бабиевой».

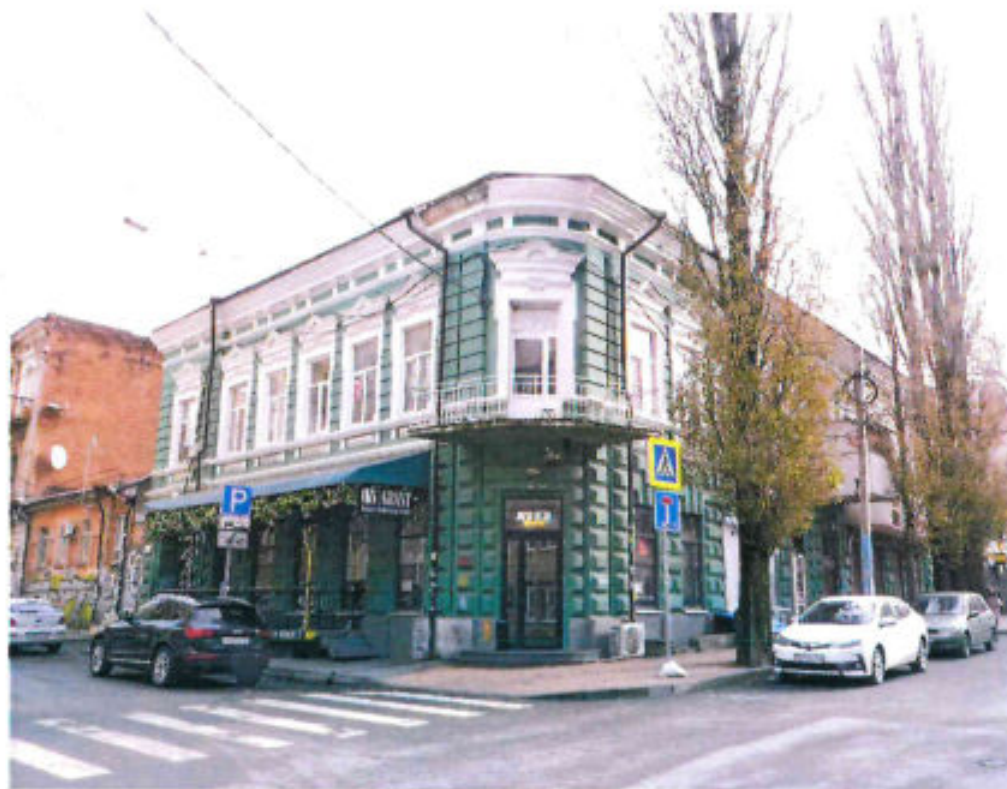
1. Общий вид Объекта с северо-запада. Фото 12.2023 г.

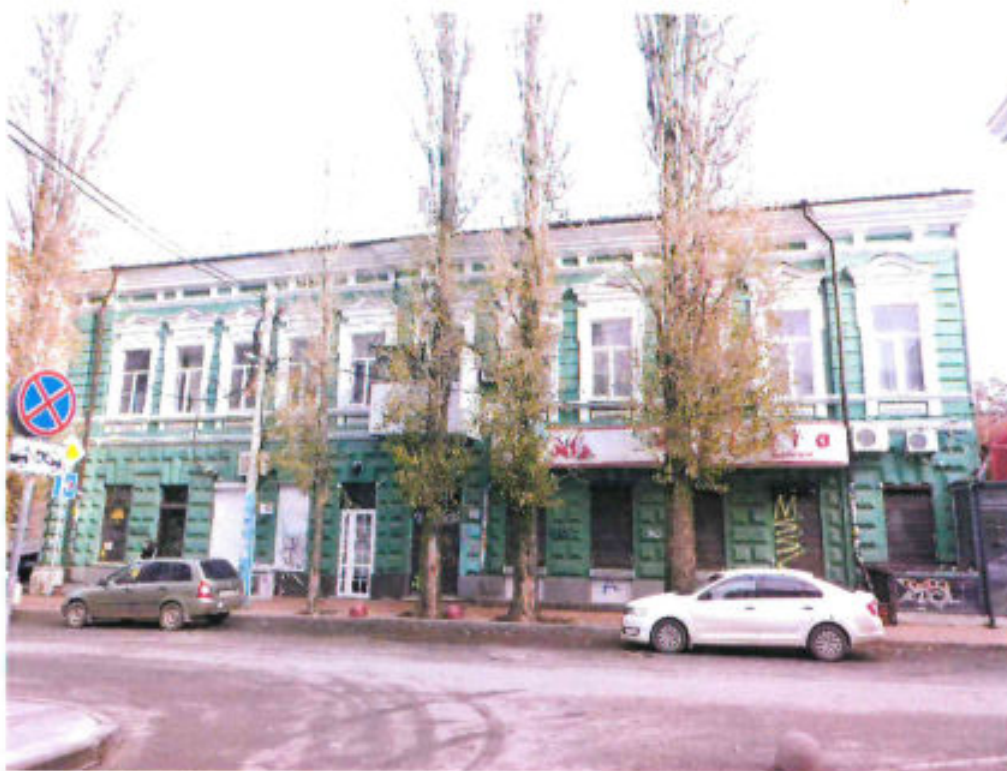
надписи и рисунки современных вандалов в простенках проемов западного фасада.

2. Общий вид западного фасада Объекта. Фото 12.2023 г.

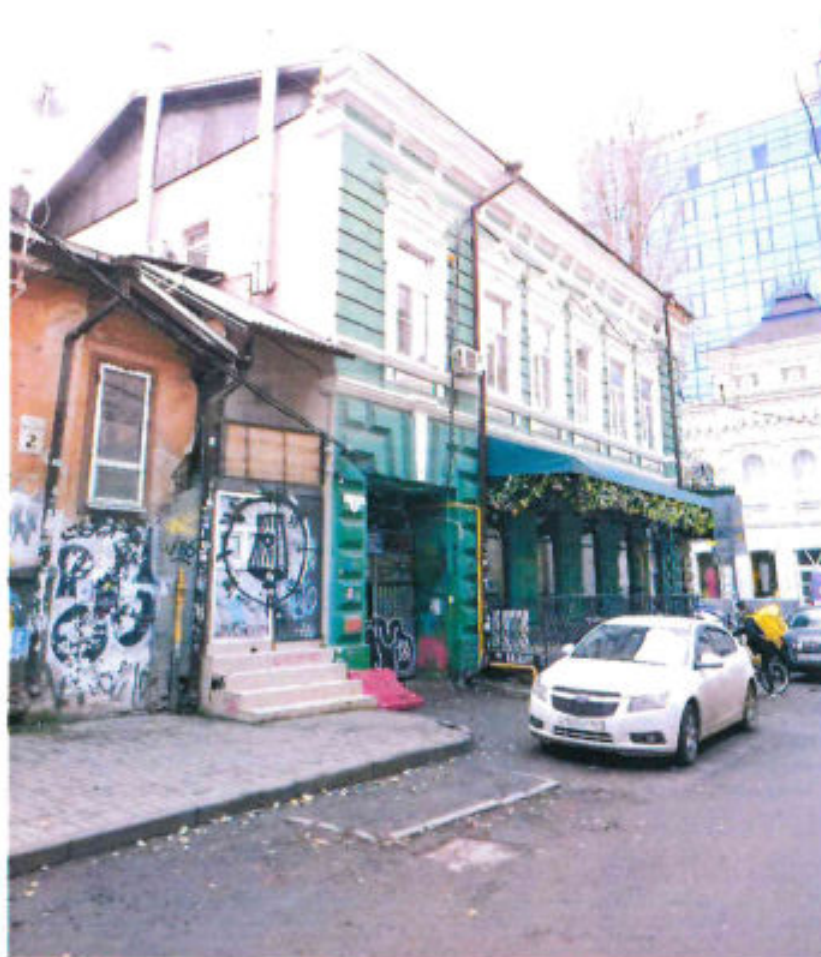
3. Общий вид Объекта с северо-востока. Фото 12.2023 г.

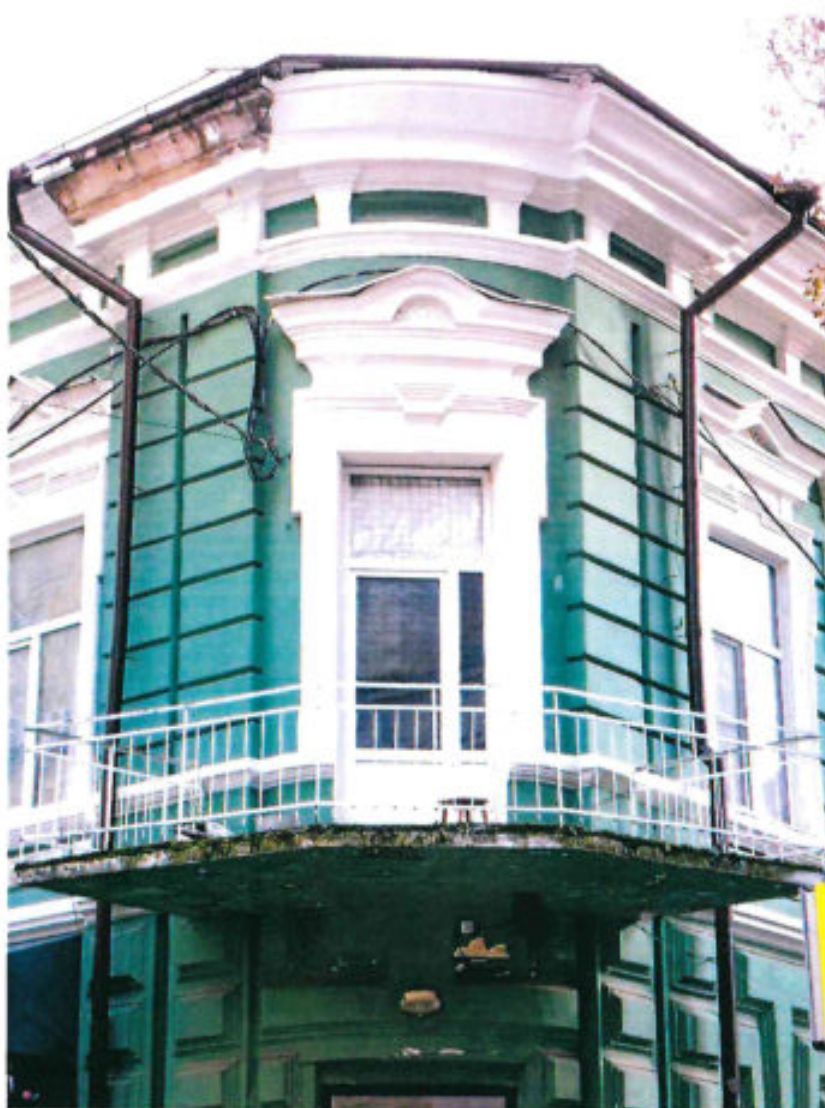
4. Балкон угловой северо-западной раскреповки.  
Фото 12.2023 г.

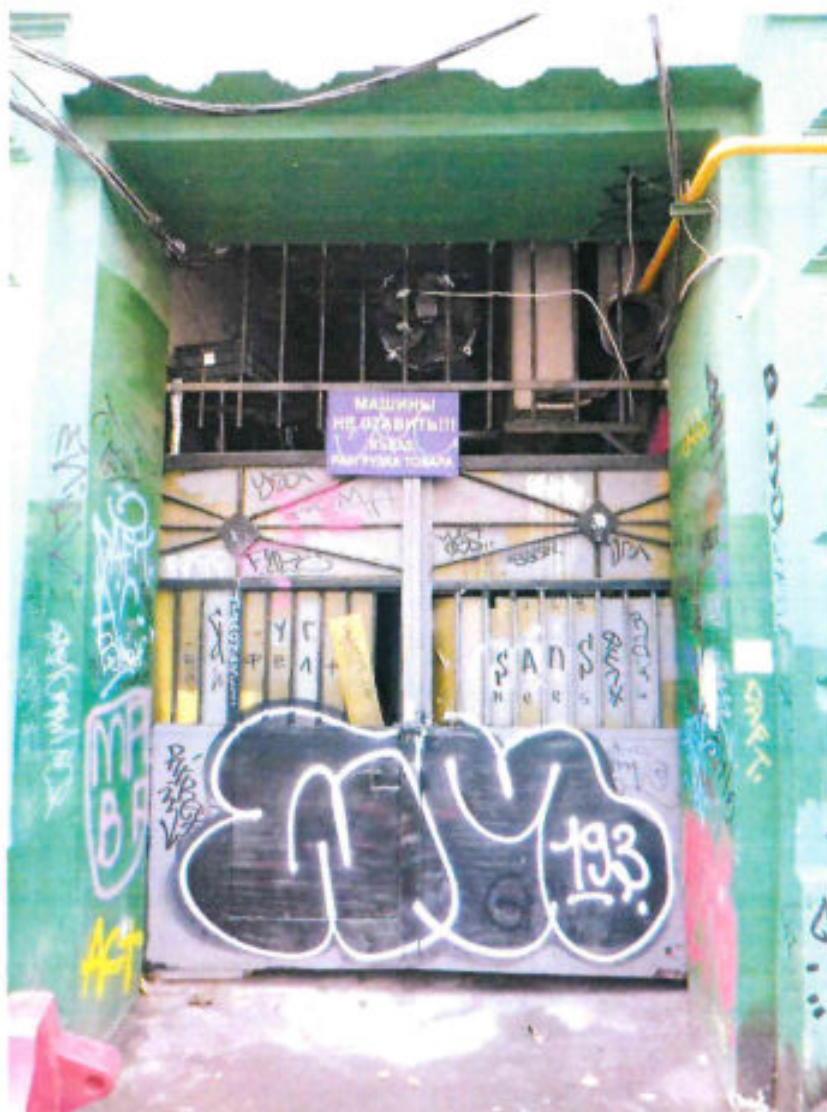
5. Фрагмент северного фасада Объекта. Ворота местного проезда.  
Фото 12.2023 г.

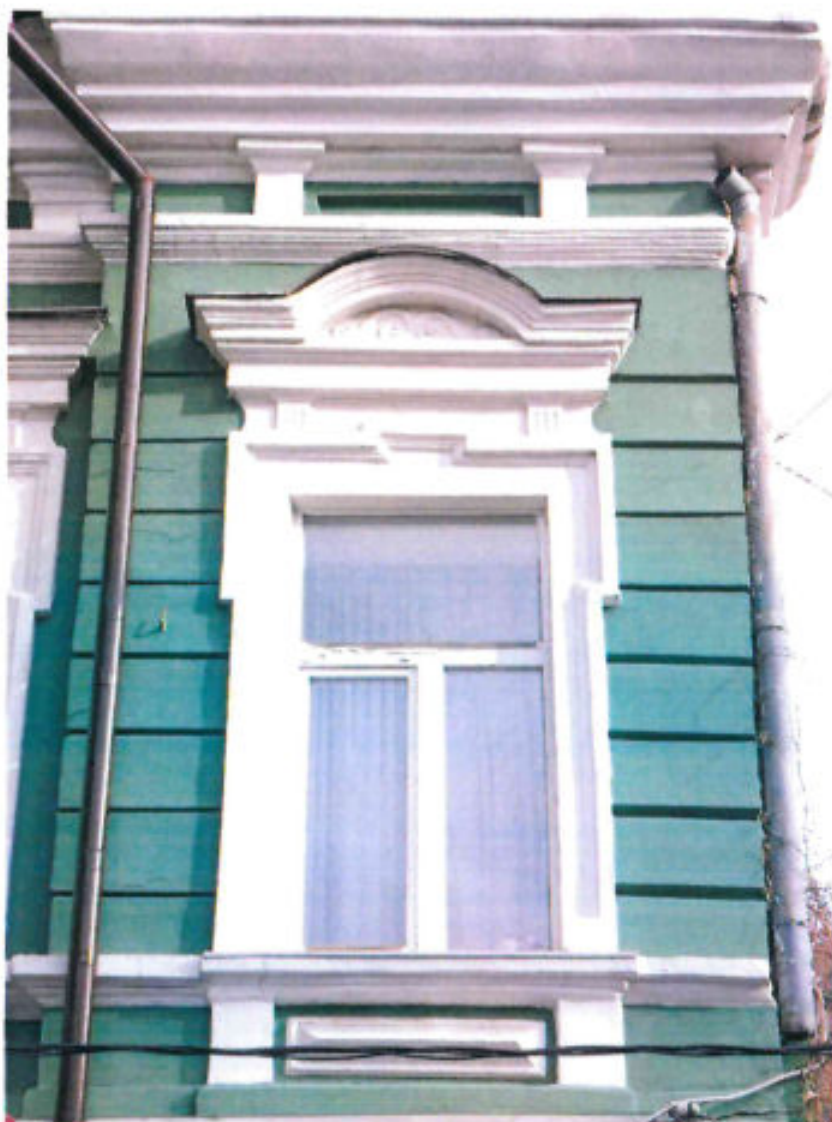
контрналичники окон 2-го этажа боковых раскреповок, включающие штукатурные наличники с небольшими изящными «ушками», сложносоставные

сандрики с дугообразным возвышением в центральной части, декоративные кронштейны, подоконные тяги и подоконные декоративные вставки в форме «алмазного» руста;

7. Фрагмент раскреповки западного фасада Объекта.  
Контрналичник окна 2-го этажа. Фото 12.2023 г.

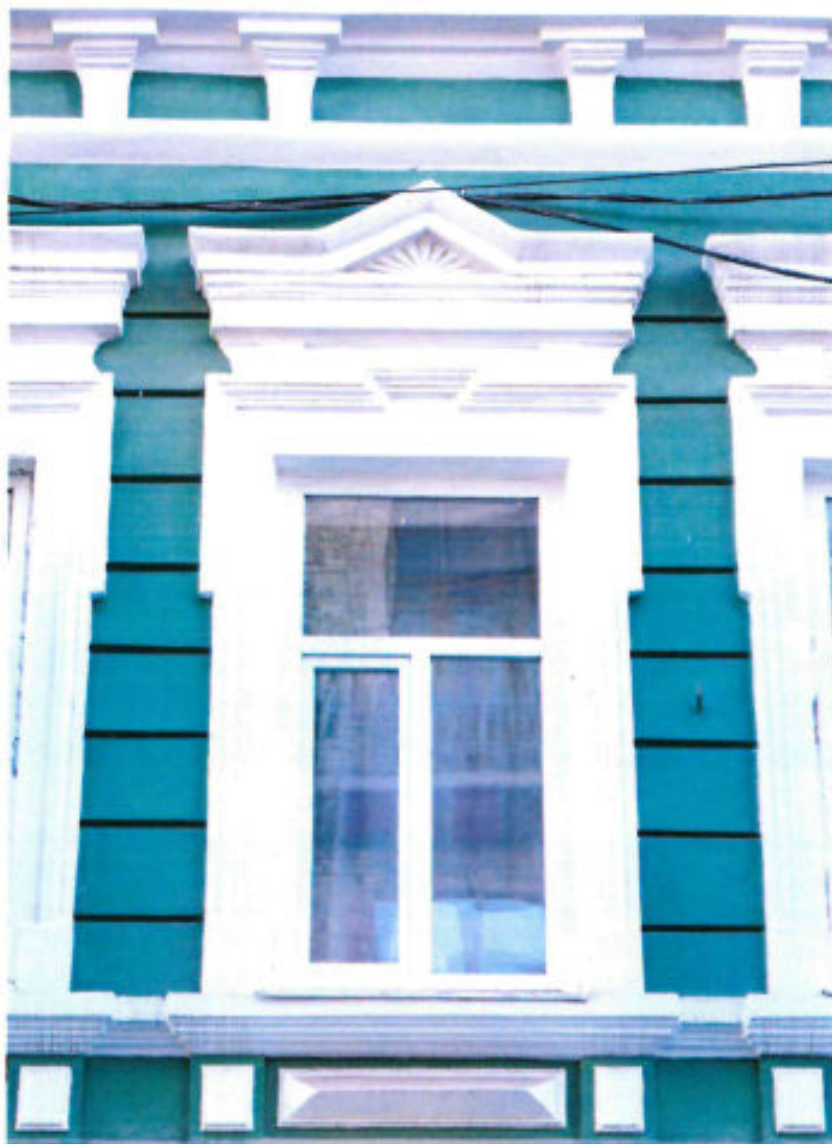
контрналичники рядовых окон 2-го этажа, включающие штукатурные наличники с небольшими изящными «ушками», сложносоставные сандрики с щипцевидным возвышением в центральной части, декоративные кронштейны, подоконные тяги и подоконные декоративные вставки в форме «алмазного» руста;

8. Фрагмент западного фасада Объекта.  
Контрналичник окна 2-го этажа. Фото 12.2023 г.

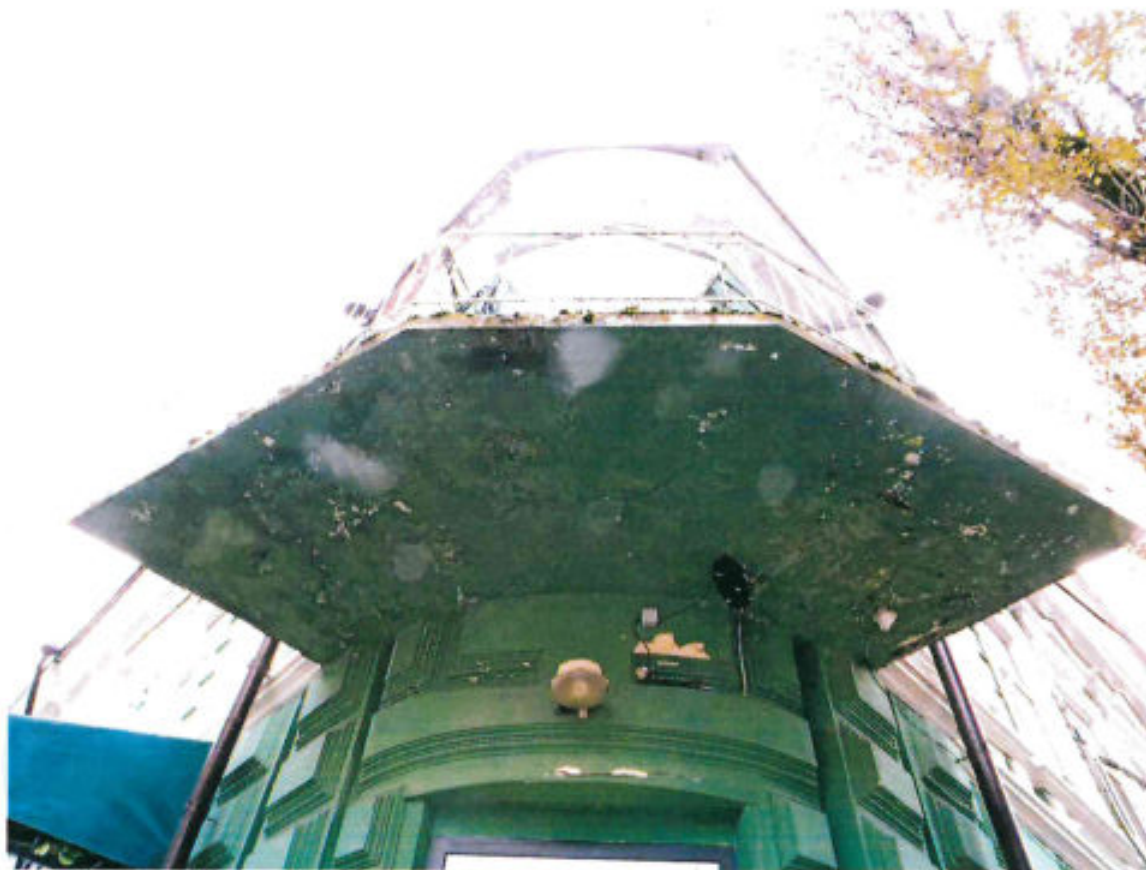
трещины, отслоение защитного штукатурного слоя в нижней части балконной плиты (балкон 2-го этажа угловой раскреповки);

9. Железобетонная плита балкона угловой раскреповки. Фото 12.2023 г.

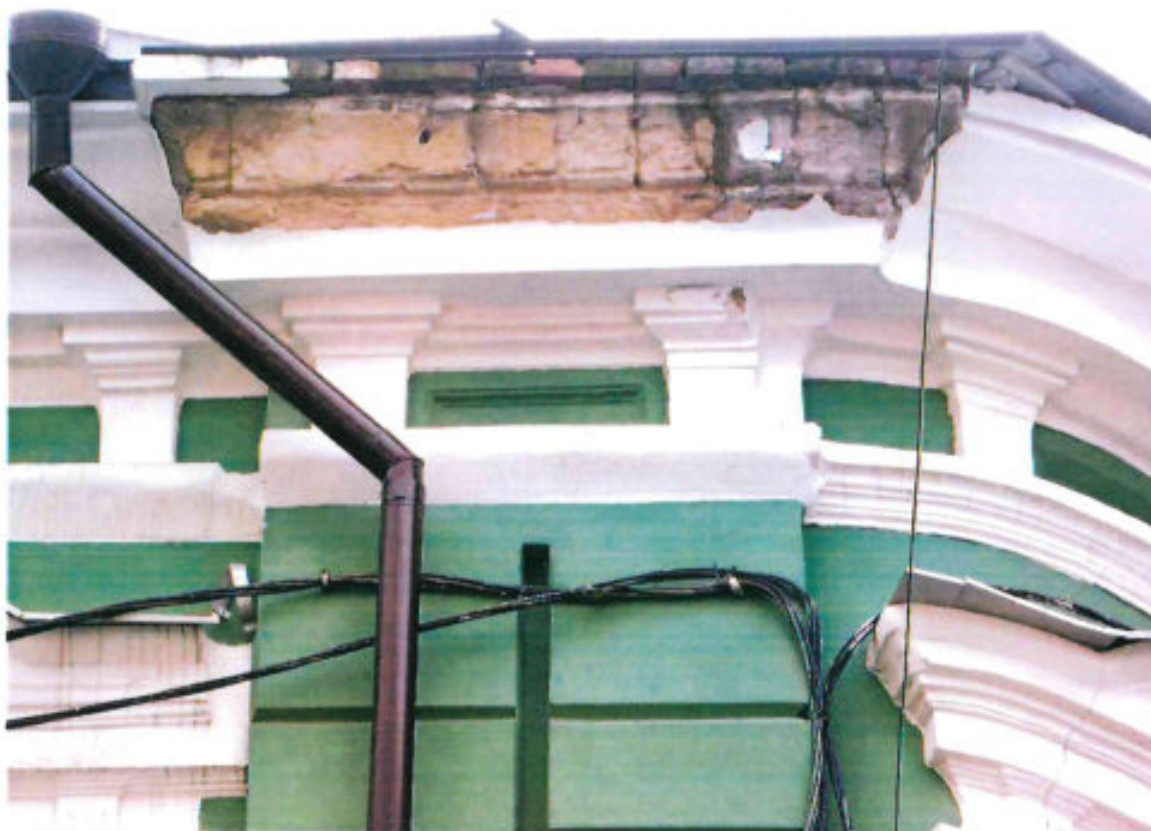
обрушение штукатурного слоя наружной отделки участка венчающего карниза северного фасада;

10. Обрушение штукатурного слоя наружной отделки венчающего карниза северного фасада Объекта. Фото 12.2023 г.

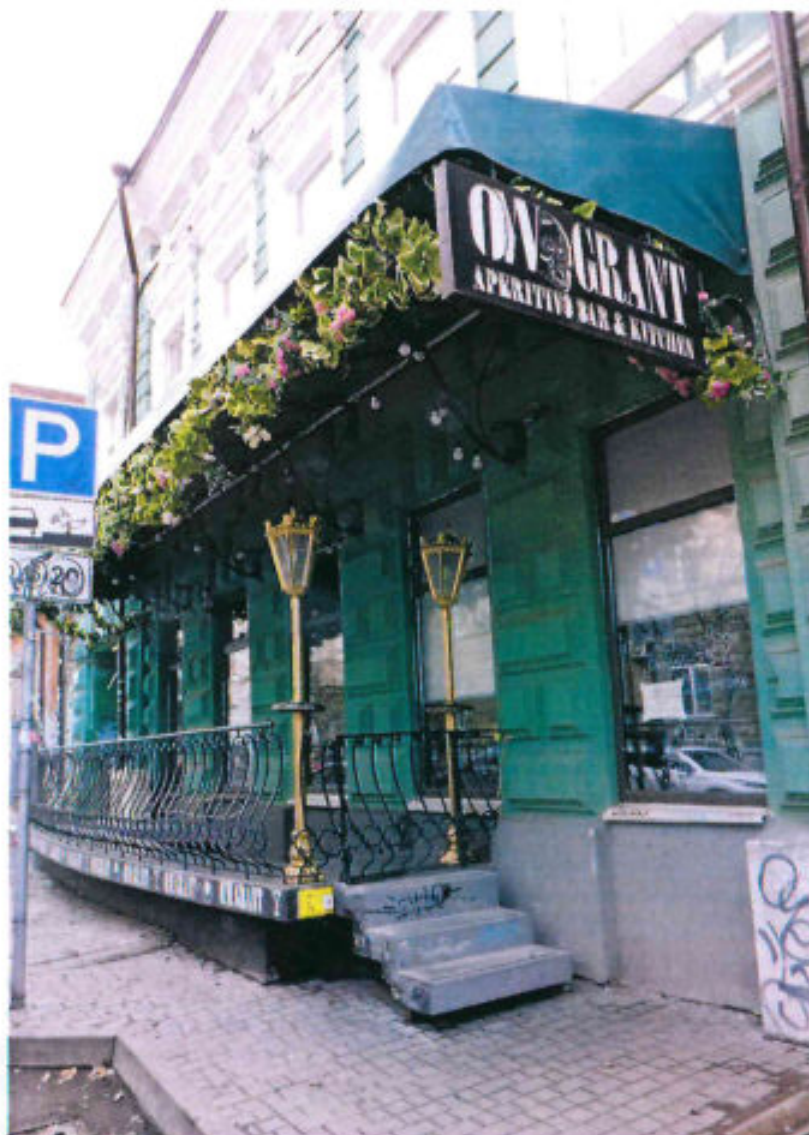
устройство на северном и западном фасадах дополнительных прямых и наружных железобетонных лестниц, ведущих в подвал;

11. Козырек и лестница входного узла северного фасада.  
Фото 12.2023 г.

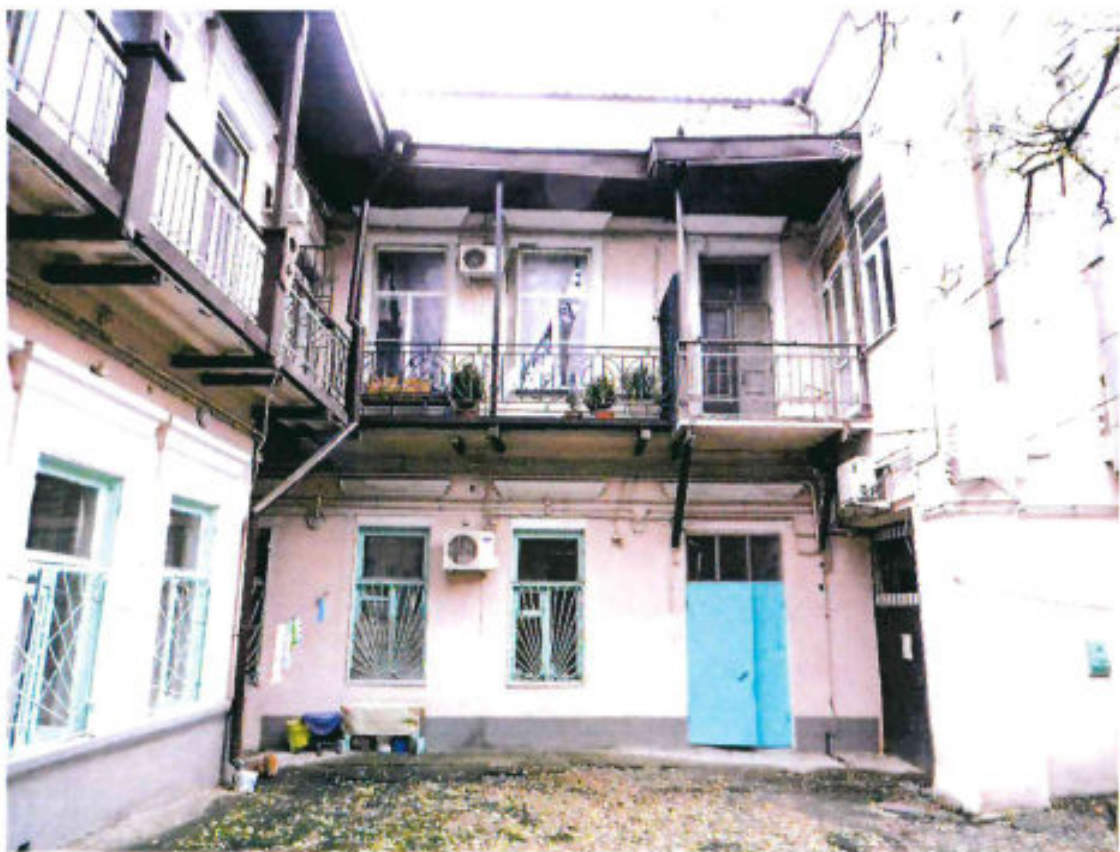
Архитектурно-художественный облик дворовых северного и восточного фасадов Объекта, формируют:

контрналичники окон 1-го и 2-го этажей, включающие профилированные штукатурные наличники и прямые сандрики;

подоконный пояс, объединяющий наличники окон 2-го этажа;

профилированный венчающий карниз.

12. Дворовые восточный и северный фасады Объекта. Фото 12.2023 г.

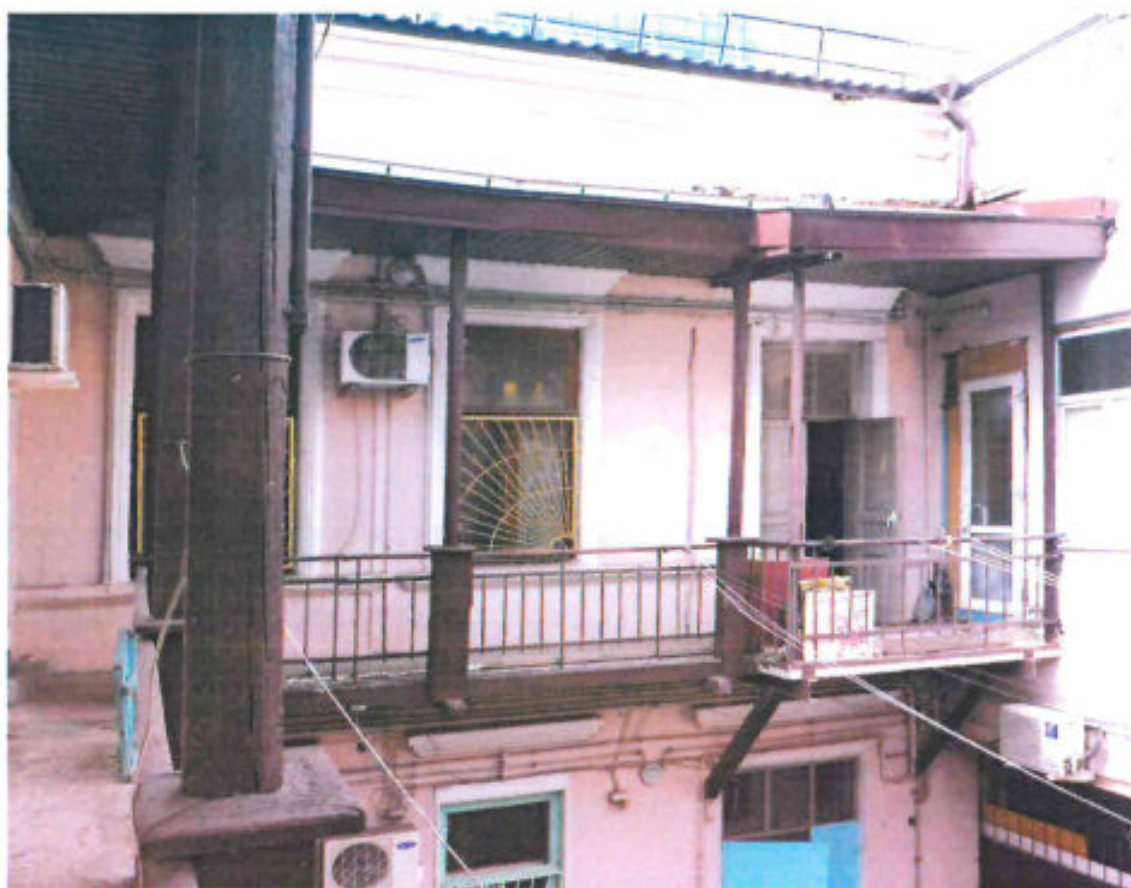
Вдоль дворовых фасадов Объекта проходит открытая галерея 2-го этажа, новодел. Конструкции открытой галереи выполнены из сборных железобетонных плит по стальным консольным балкам с деревянным настилом. Над галереей устроен навес на деревянных стойках с покрытием из волнистых асбестоцементных листов. К восточной части северного дворового фасада примыкает двухмаршевая стальная лестница на стальных стойках, ведущая на открытую галерею.

13. Конструкции открытой галереи дворовых фасадов. Фото 12.2023 г.

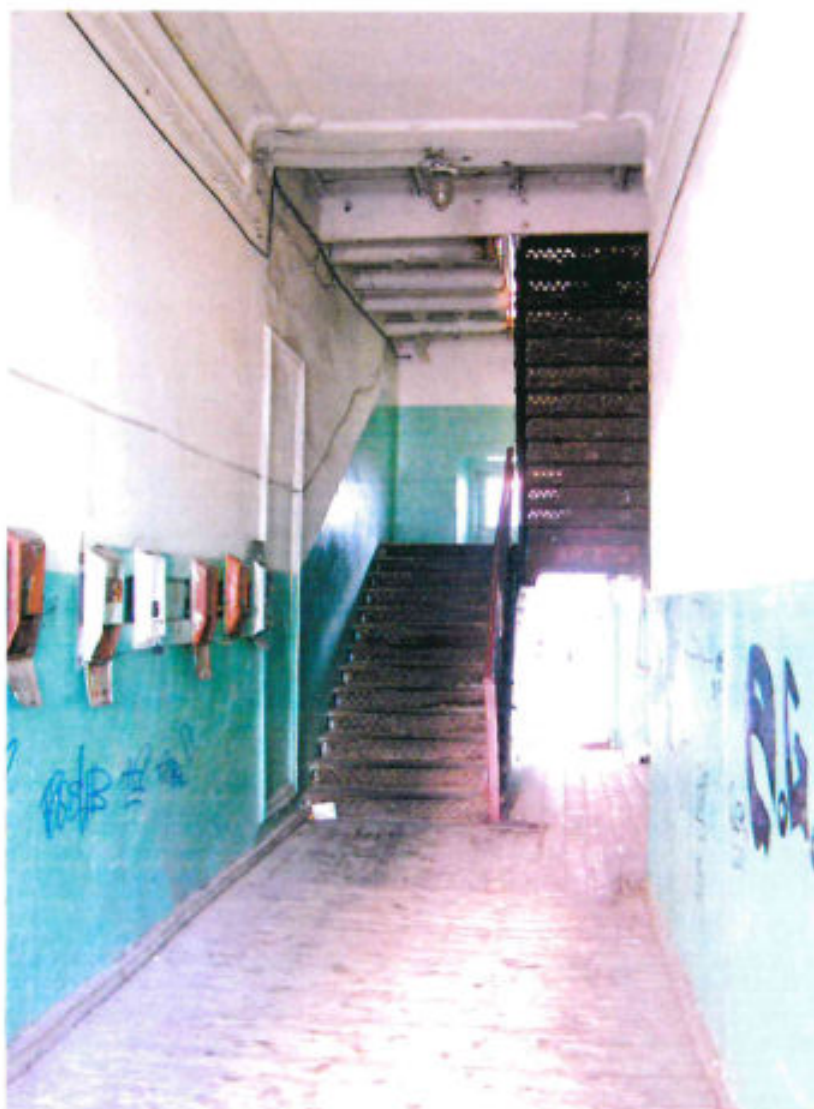
е) лестницы: внутренняя междуэтажная лестница, расположенная в западной части Объекта, 2-х маршевая. Конструкции лестницы металлические сборные. Стойки ограждения лестничных маршей литые, чугунные, изящной ажурной формы со сквозным барочным орнаментом. Орнамент тиснения проступей стилистически увязан с аналогичным по форме сквозным орнаментом подступенков. Поручни лестницы деревянные, профилированные.

14. Вестибюль главного входа и внутренняя междуэтажная лестница.  
Фото 12.2023 г.

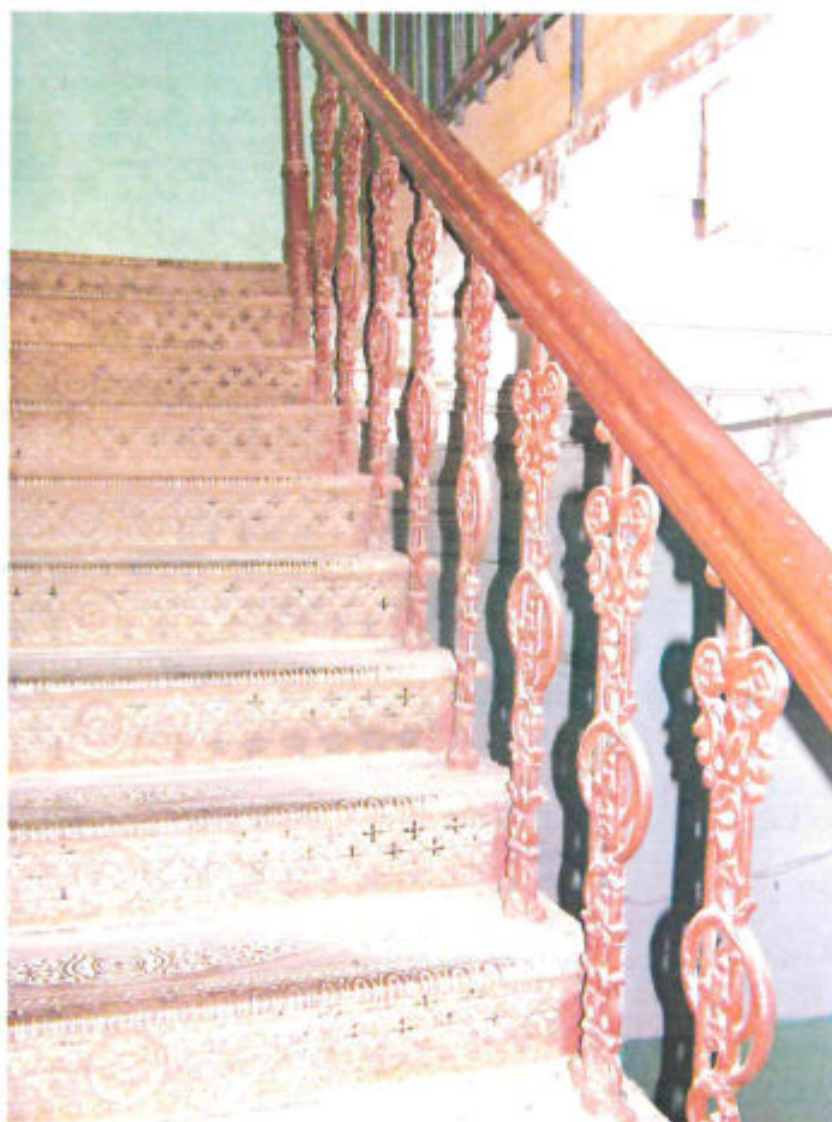
стертость ступеней в ходовых местах;

механические повреждения, деформация, сколы и стертость плит площадок;

шаткость конструкции лестничных маршей;

утрата до 50 % металлических стоек ограждения лестничных маршей.

Физический износ лестницы - до 35 %.

15. Ступени и ограждение внутренней металлической лестницы.  
Фото 12.2023 г.

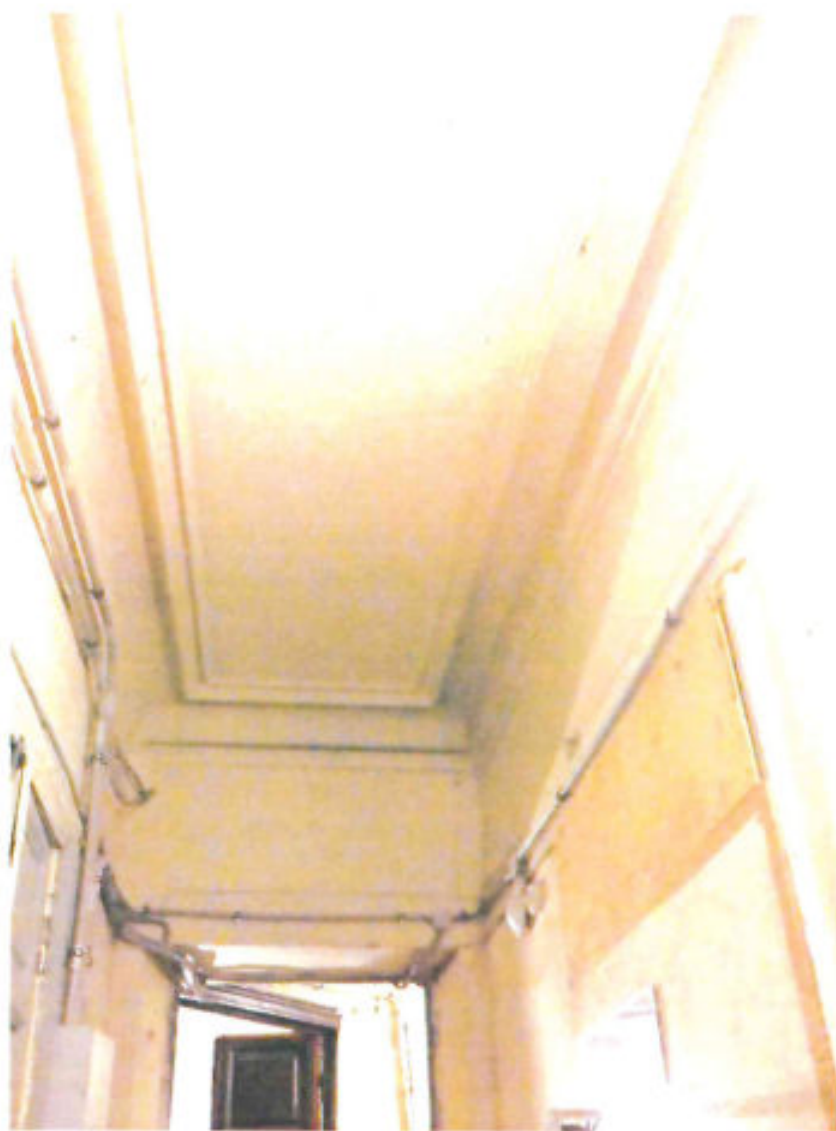
17. Штукатурные тяги потолка в коридоре 2-го этажа.  
Фото 12.2023 г.
